**SEMINAR: SCHÄDEN AN GEBÄUDEN**  
Wissenschaftliche Seminararbeit

**GUTACHTEN ÜBER PUTZSCHÄDEN AM HAUS AM HORN**

**VERFASSER:** Birke Schwesinger 992966 a00a | Markus Kutz 992834 a00a

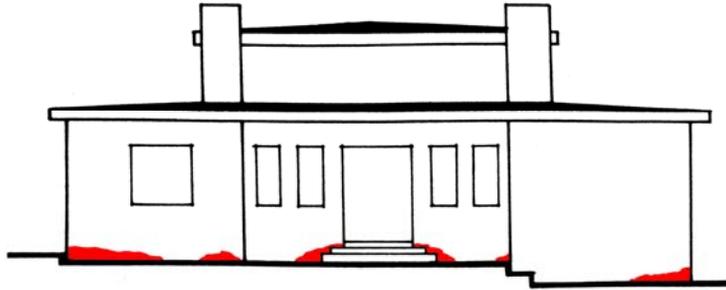
NORDEN

Im nachfolgenden Bericht werden nur die außen liegenden, sichtbaren Schäden des Gebäudes behandelt. Hierbei handelt es sich um Feuchtigkeitsflecken und Feuchtigkeitsausblühungen im Sockelbereich der Fassade. Die unten aufgeführten Ansichten dokumentieren die genaue Lage und Ausbreitung des Schadensbildes.

Die feuchten Stellen beginnen in ca. 20 cm Höhe und reichen bis zum Boden. Die größte Ausdehnung ist im unteren Bereich zu erkennen, nach oben verjüngen sich die Verfärbungen des Putzes. An einigen Stellen ist eine deutlich grüne Verfärbung in Verbindung mit Putzabbruch zu beobachten (Moosbefall,...), welches auf eine dauerhafte Feuchtigkeit an den betroffenen Stellen schließen lässt.

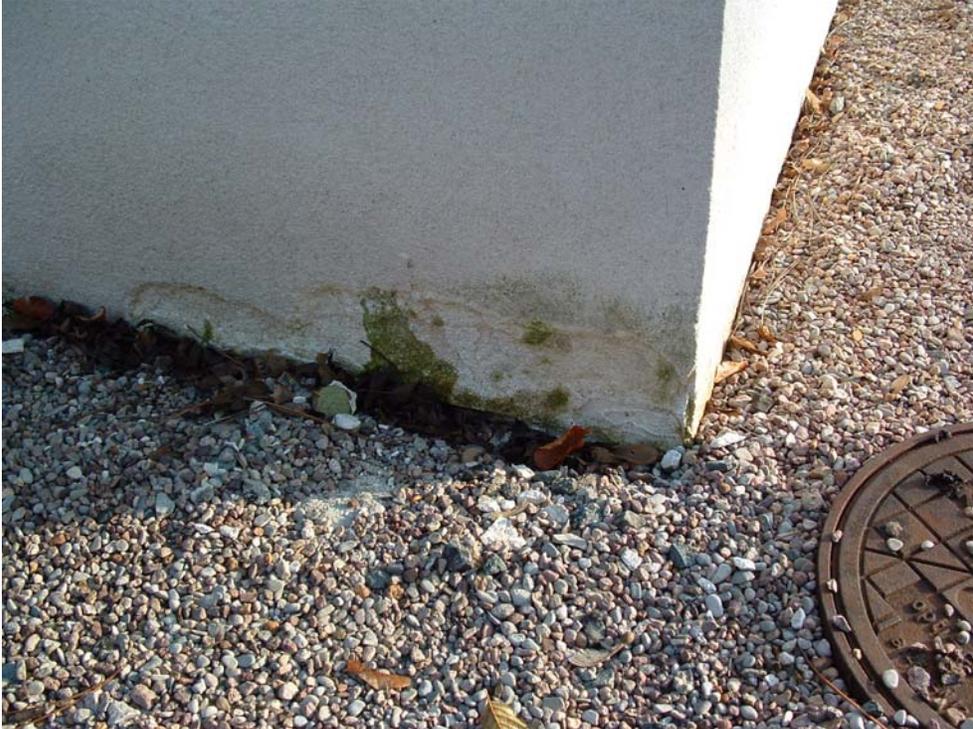
Nordfassade – Schadstelle ca. 40 cm x 15 cm groß

Ursache für die dauerhafte Durchnässung des Putzes ist die fehlende Spritzwasserzone, welche das Gebäude bzw. den Putz vor Feuchtigkeitsschäden, gerade im Bereich der Bodenoberkante schützen soll. Auf diese Spritzwasserzone ist damals vom Baubüro Gropius bewusst verzichtet worden, um die Kante zwischen Gebäude und Boden klar zu formulieren und der Formensprache des Gebäudes gerecht zu werden. Auch bei der Restaurierung wurde zugunsten des denkmalpflegerischen Gesamtbildes auf die Ausbildung eines Spritzwasserschutzes verzichtet.

Die Gebäudekanten sind also ständig der Bodenfeuchtigkeit ausgesetzt, welches dazu führt, dass die Sockelzone, durch die Kapillarwirkung des Materials, zwangsläufig eine gewisse Dauerfeuchtigkeit aufweist.

Da der verwendete Terranova-Edelputz der ständigen Feuchtigkeitsbelastung aufgrund seiner stofflichen Zusammensetzung nicht standhalten kann, kommt es zu dem vorgefundenen Schadensbild.

Deshalb schlagen wir höchstens eine punktuelle Ausbesserung der großen bzw. offensichtlichen Schadstellen (siehe Photo Nordfassade auf Seite 10) vor. Auf größere Maßnahmen würden wir jedoch verzichten, damit der Mustergedanke von Mücke und Gropius aufrechterhalten wird.

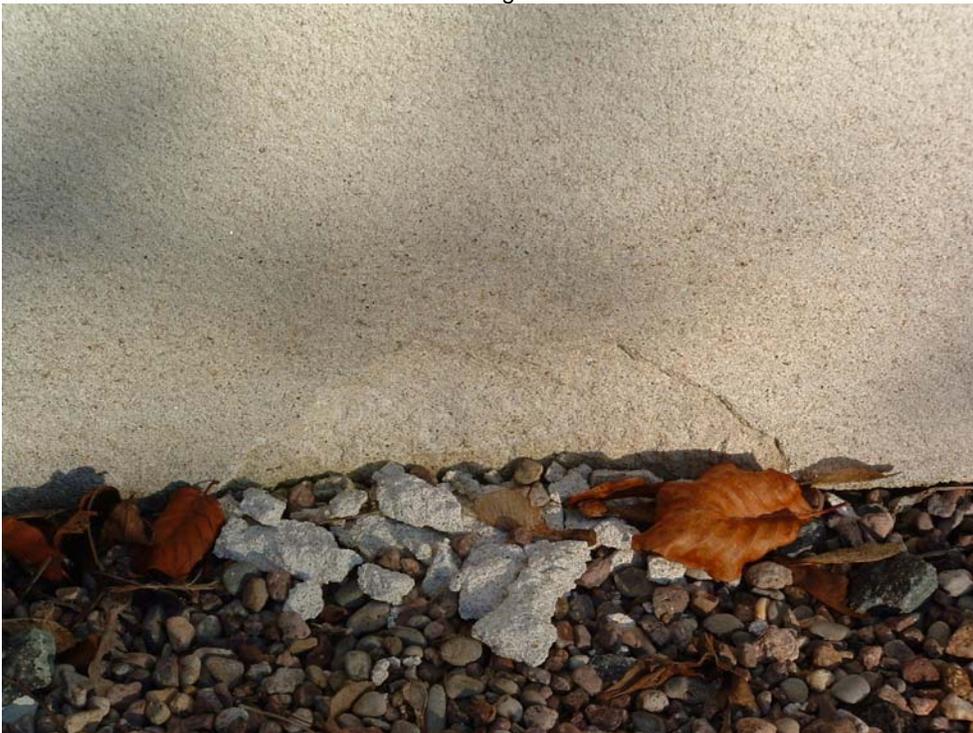
Südfassade – Schadstelle ca. 20 cm x 7 cm groß

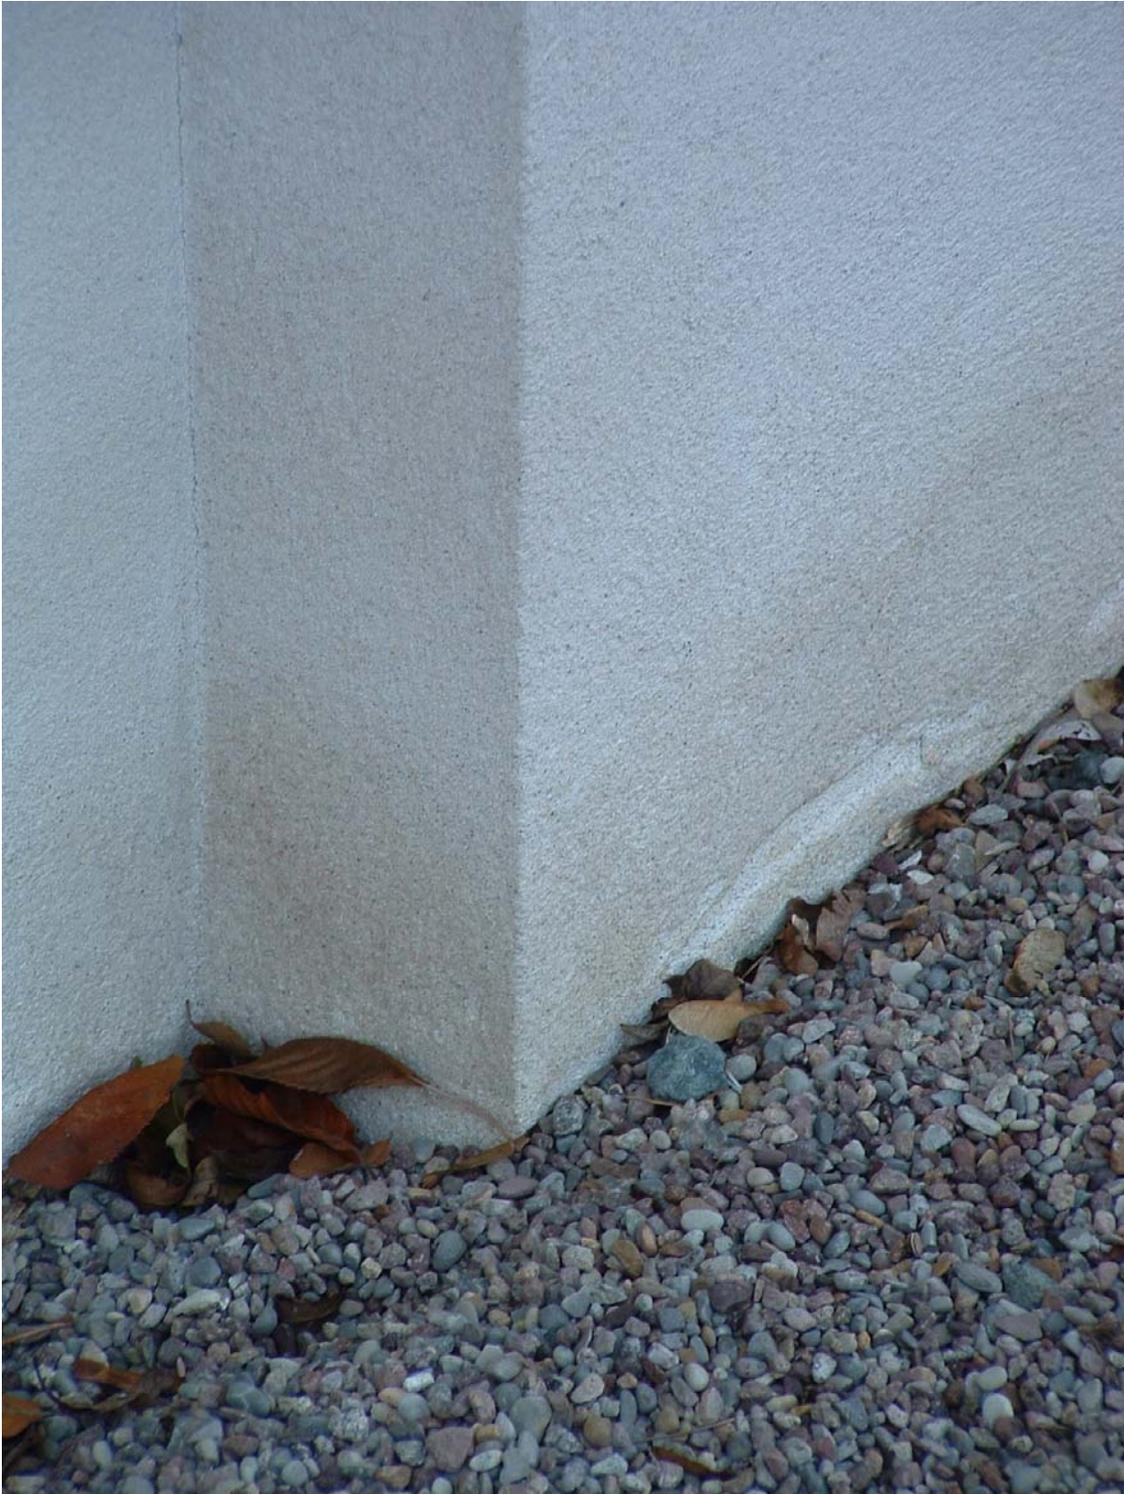
Ostfassade – Schadstelle ca. 90 cm x 25 cm groß

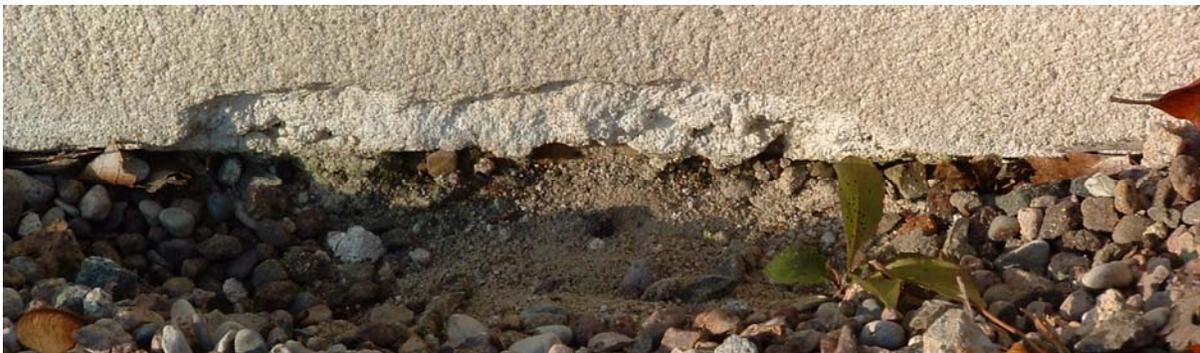
Die einzige Möglichkeit den Schaden zu minimieren bestand in der Ausbildung einer Abrissfuge, welche den Putz vor einer direkten Berührung mit dem Boden bewahrt und somit vor eindringender Feuchtigkeit schützen sollte.

Südfassade – Freigelegte Abrissfuge
